# Efectos de las fallas asociadas a sobreexplotación de acuíferos y la presencia de fallas potencialmente sísmicas en Morelia, Michoacán, México

**Víctor Hugo Garduño-Monroy\*, Eleazar Arreygue-Rocha,  
Isabel Israde-Alcántara y Gerardo M. Rodríguez-Torres**

*Universidad Michoacana de San Nicolás de Hidalgo-Instituto de Investigaciones Metalúrgicas-  
Departamento de Geología y Mineralogía, Edif. "U", Ciudad Universitaria, Morelia, Mich., México,*

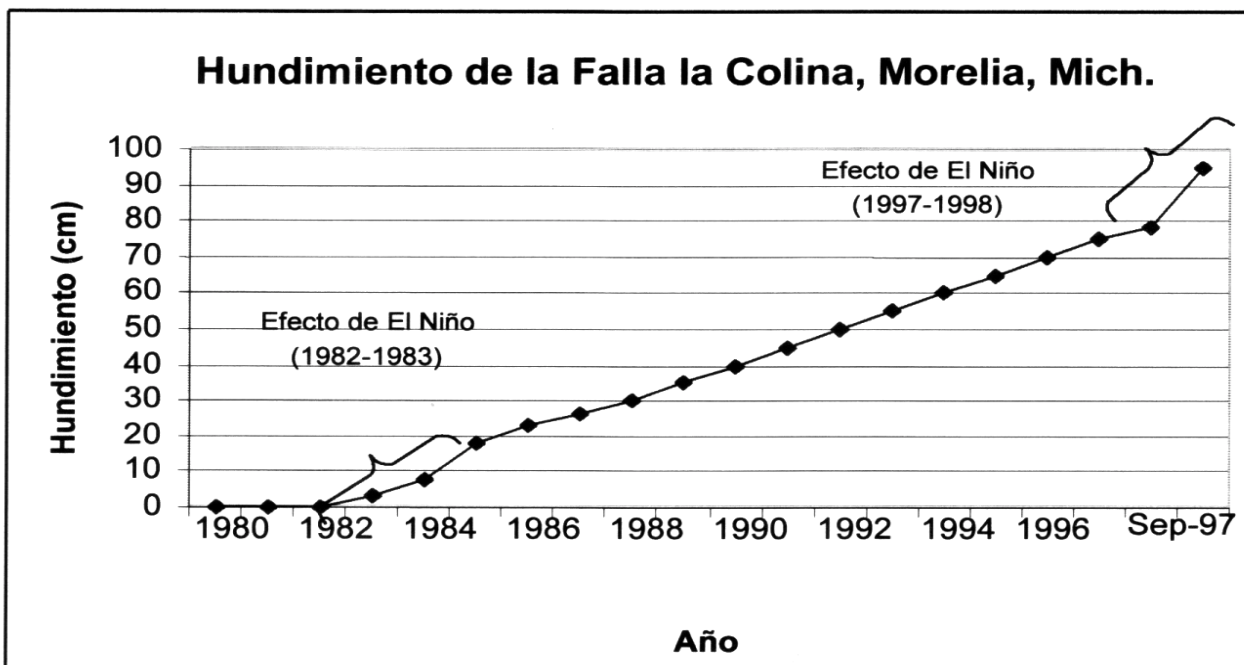
Son rupturas con orientación NE-SO, con movimiento diferencial entre los bloques claramente identificado (Figura 2). Pertenecen a este grupo las fallas La Colina, Central Camionera, Torremolino y Cuautla, todas con bloque hundido en el lado norte. Sin embargo, existe otra falla de este tipo cuyo bloque bajó hacia el sur (falla Chapultepec). Las dos primeras fallas ya se observaban en los mapas topográficos editados por el INEGI en 1977, por lo que tenían una expresión geomorfológica antes de que la zona urbana las cubriera. Otras no presentan relieve morfológico (Chapultepec, Torremolino y Cuautla). El desplazamiento actual de estas fallas está ligado a la sobreexplotación del acuífero somero, al comportamiento mecánico de los suelos (*creep*) y a las técnicas de extracción del agua (Garduño-Monroy *et al.*, 1999). Su movimiento asísmico presenta etapas críticas de hundimiento (colapso) asociadas a periodos en los que el fenómeno El Niño ha sido especialmente intenso en humedad (Niño = colapso) y a un periodo largo de sequía (Niña = *creep* o fluencia) (1982-1983, 1997-1998) (Garduño-Monroy *et al.*, 1999) (Figura 4).

Figura 4. Comportamiento del desplazamiento vertical de las fallas en la Ciudad de Morelia, basado en nivelaciones topográficas y de testigos (Fotografía 2). Destacan dos periodos de colapsos importantes y en corto tiempo, éstos corresponden a la presencia de los dos fenómenos de El Niño-La Niña más grandes en la historia (1983-1984 y 1997-1998). Entre estos dos eventos mayores, el hundimiento está ligado principalmente a la geometría de las fallas geológicas preexistentes y al fenómeno de fluencia o *creep*

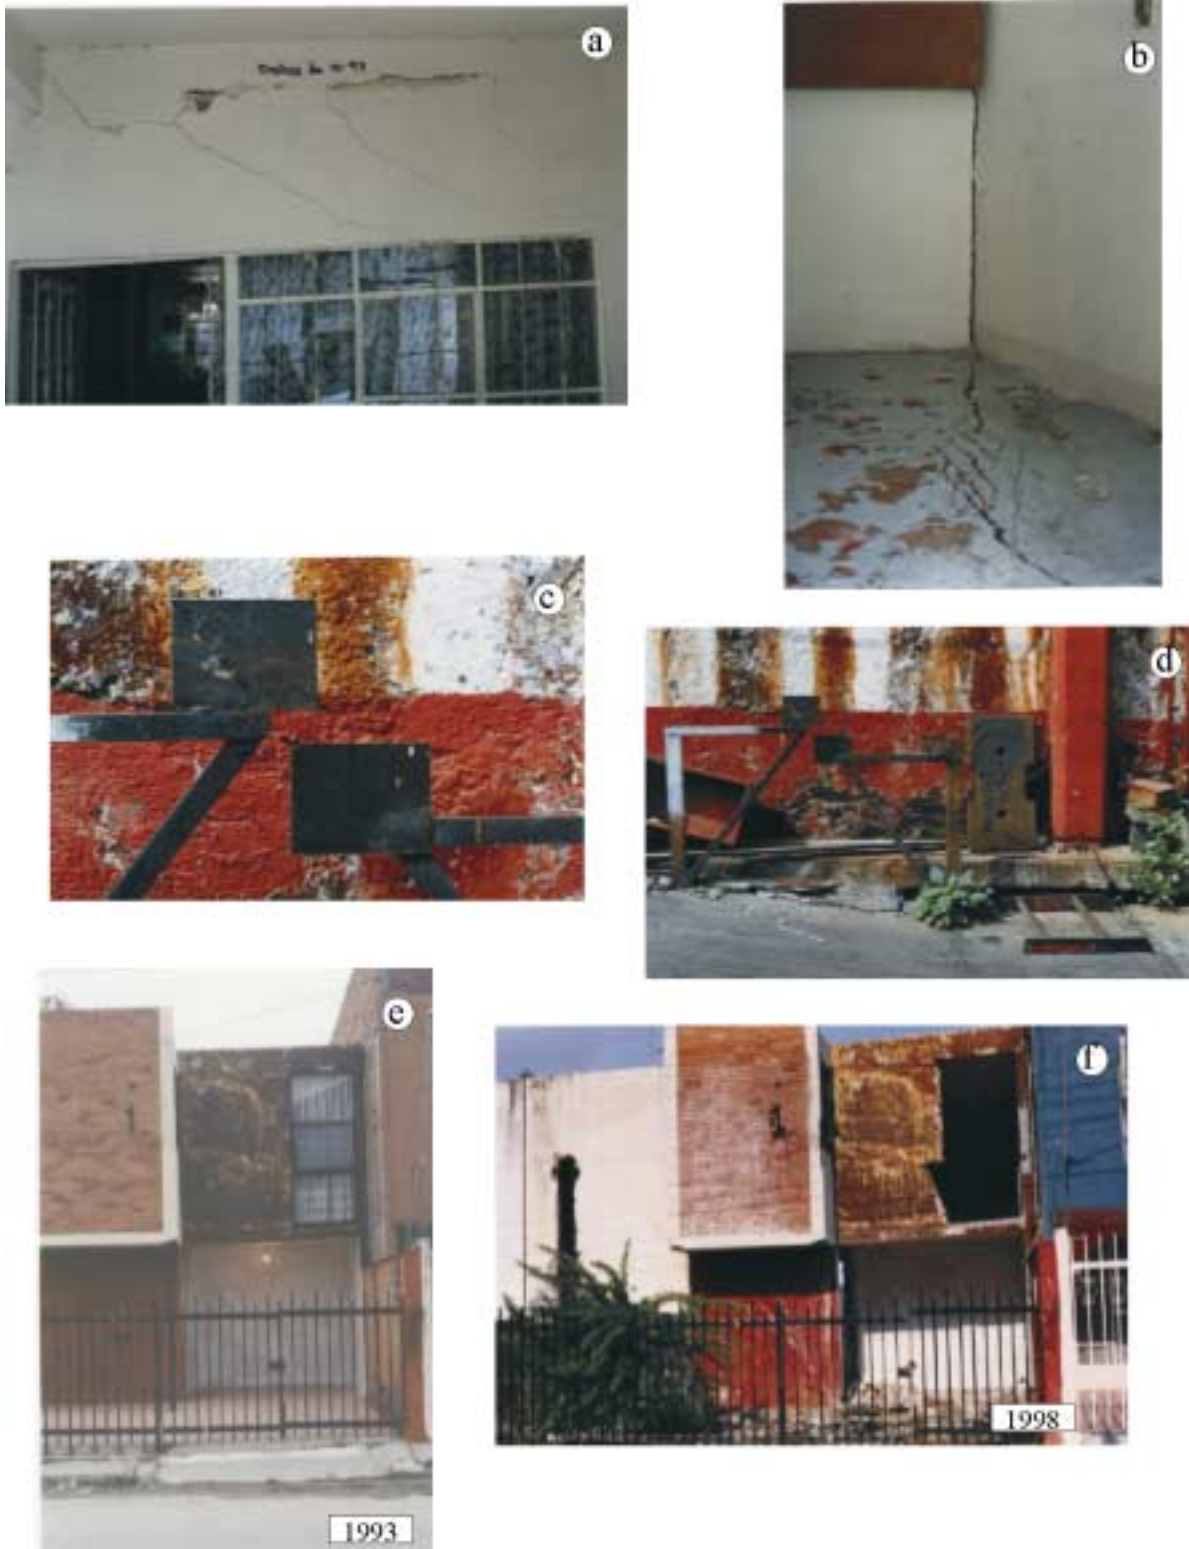
Lámina 1. a y b. Fracturamiento del piso de una casa que muestra la formación de una zona de transferencia donde se genera un *pull apart*. Este tipo de estructura se está desarrollando en la zona de la central Camionera, donde las zonas de transferencia hacen aumentar la áreas de influencia de las fallas. En b se puede apreciar cómo es más ancha la zona de daños.

c y d. Testigo colocado en la falla de la Central Camionera en 1983. En su inicio las dos láminas se colocaron paralelas, ahora se puede constatar un desplazamiento efectivo de más de 30 cm en la obra civil.

e y f. Casa dañada de 1983 (e) a 1995 (f) por la falla La Colina. Se puede apreciar cómo la estructura se va hundiendo hacia el lado izquierdo (NW). Estas fotografías hacen ver el grado de hundimiento que han y están sufriendo las viviendas a lo largo de estas estructuras. Servirá para estimar si es oportuno reconstruir una nueva vivienda o dar otro uso al terreno.

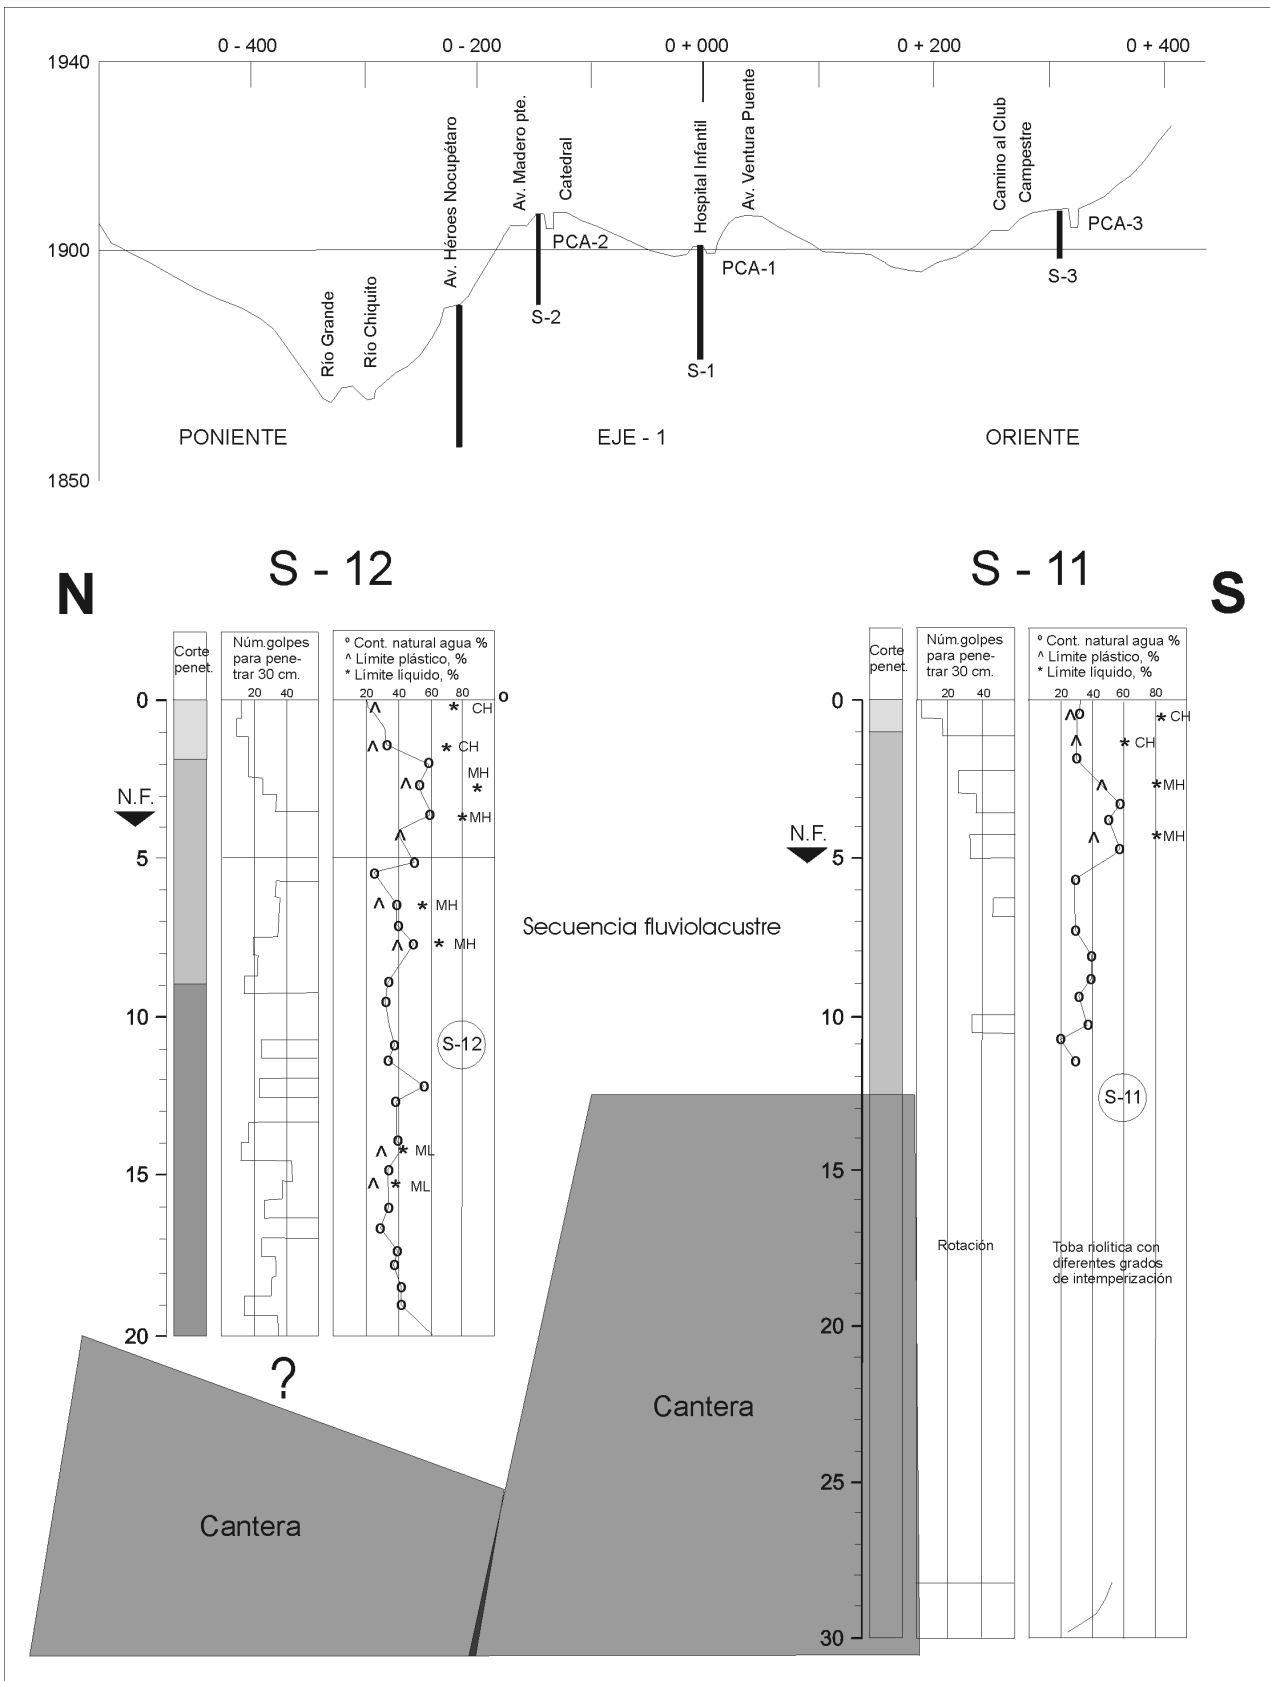
cas del subsuelo de este sector de Morelia y así diseñar la cimentación del edificio. Los sondeos reportaron un desnivel considerable del sustrato rocoso, constituido por la cantera de Morelia. El sondeo S-11, localizado al sur de las instalaciones del IMSS (Figura 5), encontró la cantera a 12.5 m de profundidad, mientras que el sondeo S-12, localizado al norte, cortó una columna de 20 m sin encontrar evidencias de la Cantera de Morelia. Estos datos prueban la existencia de un desnivel de más 10 m y sugieren la existencia de una falla tectónica normal sepultada, con el bloque hundido hacia el NO (Figuras 2 y 6). Estudios posteriores realizados por el Seguro Social ratificaron la existencia de esta falla geológica en el subsuelo.

Figura 5. Sondeos realizados para las obras civiles del IMSS. En ellos se puede apreciar el desnivel de más de 10 m en la cima de la ignimbrita Morelia, lo que sugiere la presencia de una falla geológica, visible por los cambios de topografía, pero seguramente sepultada por material reciente. Esta misma estructura fue observada en las secuencias fluviolacustres de la avenida Héroes de Nocupétaro, con desplazamientos de hasta 3 m.

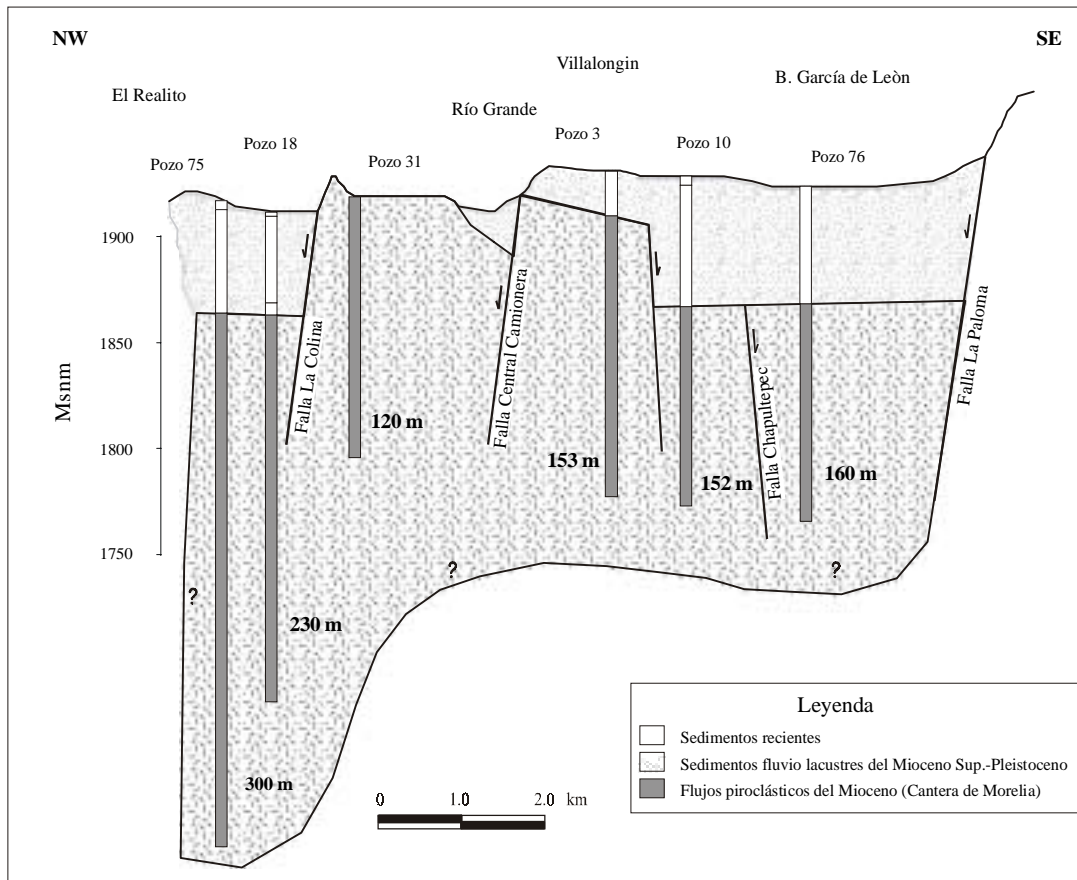
Figura 6. Perfil norte-sur de la Ciudad de Morelia, donde con la información derivada de la perforación de los pozos para agua se ha configurado el comportamiento de las ignimbritas del Mioceno (Cantera de Morelia). Se observa con mucha claridad que fallas como La Paloma y Central Camionera tienen una gran expresión en el subsuelo.

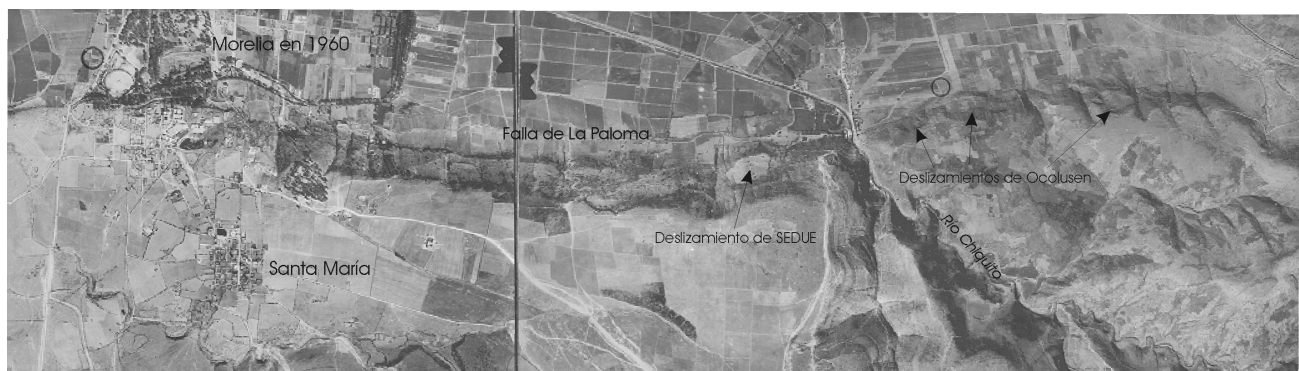
Figura 7. Talud de la falla La Paloma. Se pueden apreciar con bastante claridad los bloques movidos, aparentemente asociados a eventos sísmicos.

características de la falla se ha considerado que la inestabilidad se debe a la actividad sísmica.

Un peligro secundario se deriva de la presencia de bloques con volumen  $>10\text{ m}^3$ , que se encuentran ubicados a la mitad del talud y que son sensibles a una removilización; estos bloques se encuentran sin ningún obstáculo morfológico y podrían alcanzar la zona habitada, en casos de ser movidos por un fenómeno meteorológico o sísmico. En resumen, podemos mencionar que, asociado al talud de la falla La Paloma, tenemos los siguientes tipos de peligros: a) sísmico, b) caída de bloques, c) coladas de detrito y lodo, y d) movimientos en masa rototraslacionales.

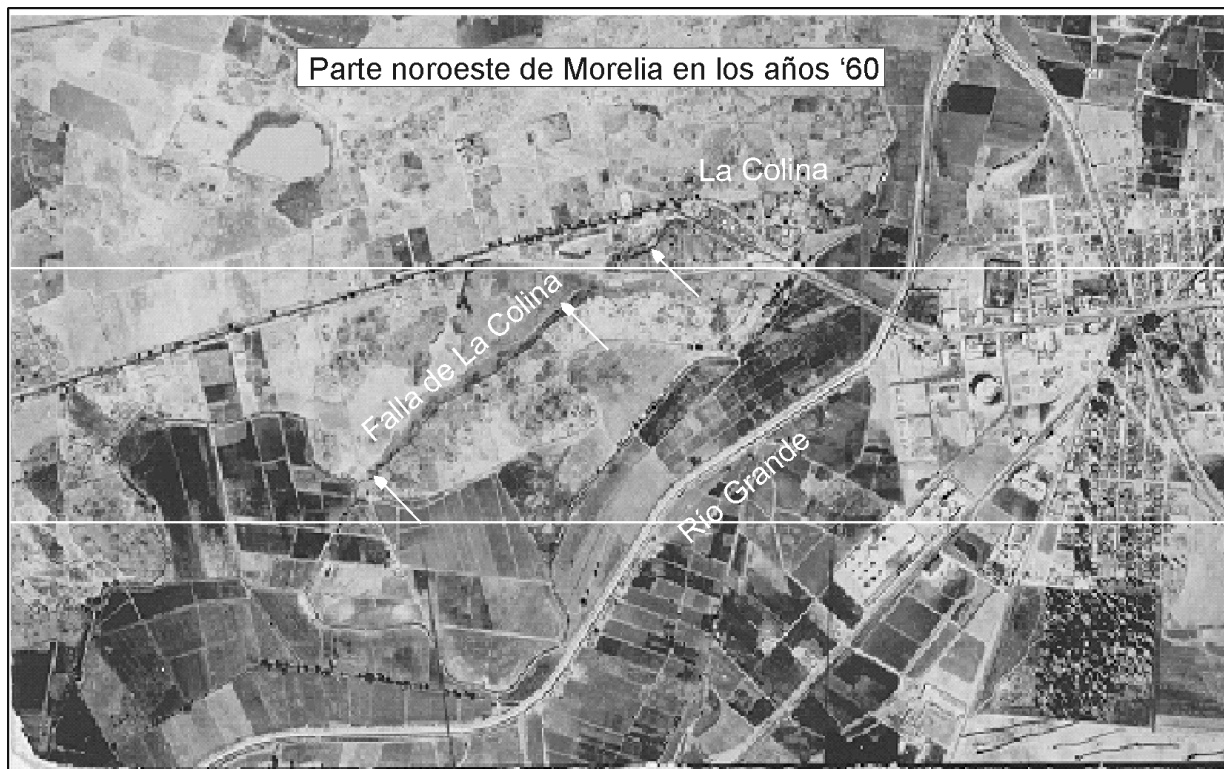
Figura 9. Fotografía aérea de los años 60 del sector de la falla La Colina. Se puede notar que la falla era bastante evidente antes de que la mancha urbana llegase a esta zona.

estructura geológica, y sugirieron al Infonavit la demolición de 43 viviendas. Hasta ahora los daños causados por esta estructura se estiman en más de 12 millones de pesos, ya que se han demolido 53 casas de Infonavit (La Colina, Manantiales). Esta estructura se prolonga hacia el NE y hacia el SW; en ambas direcciones la zona urbana sigue creciendo, por lo que debe ser considerada su traza en los nuevos planes de desarrollo urbano para evitar pérdidas de recursos.

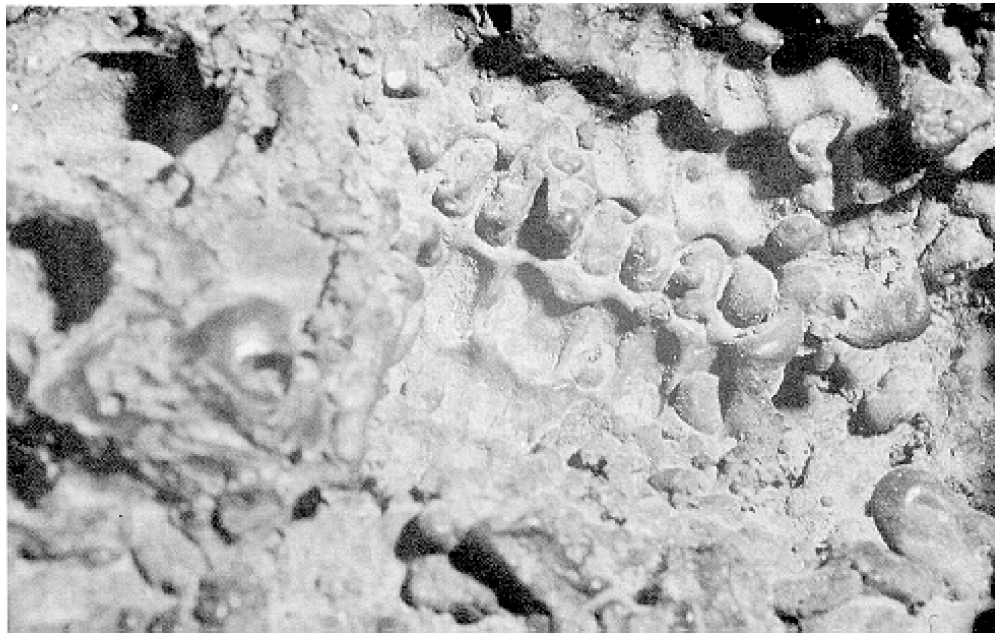
Se considera que esta falla es sísmicamente activa, debido a que está cortando a lavas donde se han encontrado restos de mazorcas, que evidencian su edad histórica (Figura 10).

Figura 10. Impresiones de mazorcas en las lavas del flanco oriental del volcán Quinceo. Este ejemplar se localiza en el Museo del Estado de Michoacán, sito en Morelia..
