LA ESTEREOFOTOGRAMETRÍA, APLICADA EN LA ARQUITECTURA DE MONUMENTOS ORIENTALES

POR ESTEBAN LLAGOSTERA
Universidad Autónoma. Madrid

RESUMEN: Se describe la técnica de la estereofotogrametría, utilizada para determinar el estado de conservación de importantes monumentos orientales de la antigüedad, que habían recibido de la Comisión de la UNESCO la designación de Patrimonio de la Humanidad. Basándose en los resultados obtenidos, se procedió a la restauración de los siguientes monumentos: Abu Simbel y Philae (*Egipto*), Borobudur (*Indonesia*), Palacio Real de Hanuman-Dhoka (*Nepal*), Petra (*Jordania*), Catedral de Estrasburgo y el “Palacio” Ideal de Cheval (*Francia*), entre otros.

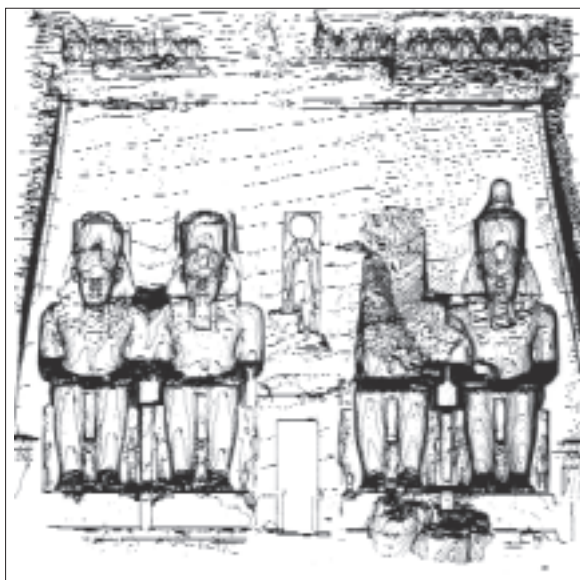
Figura 1. Fachada del Templo Rupestre Mayor de Abu Simbel, dedicado al faraón Ramsés II, en la que se observan los cuatro colosos del monarca.

La fotogrametría del conjunto del templo, fue tomada desde la orilla opuesta del río Nilo. El detalle en las curvas de nivel se puede conseguir, aunque se esté a centenares de metros, pero se pueden perder en los detalles más finos y preciosos. La fachada del templo mide, 35 x 30 mtrs. y cada coloso \pm 20 mtrs.

A menor distancia, se pueden conseguir más finos detalles, parciales o de zonas y, posteriormente ampliarlos. La estereofotogrametría, fue minuciosamente estudiada y calculada para hacer los cortes de los bloques necesarios en el monumento para su ubicación a mayor altura fuera del nivel de las aguas del río Nilo.

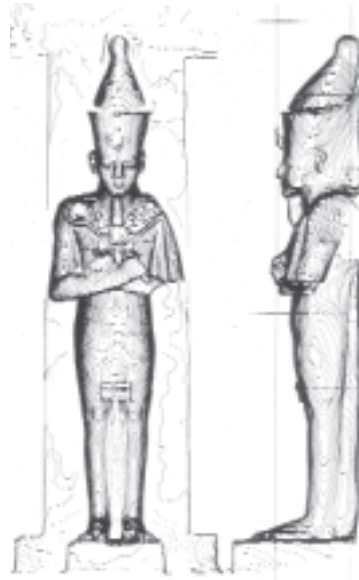
Figura 2. Uno de los colosos de la Sala de los Pilares Osfíricos del Templo Rupestre Mayor de Abu Simbel.

También se hicieron tomas fotogramétricas de las estatuas colosales del faraón, que se encuentran dentro de la sala de los pilares osíricos, tanto de frente como de perfil con unos extraordinarios resultados.

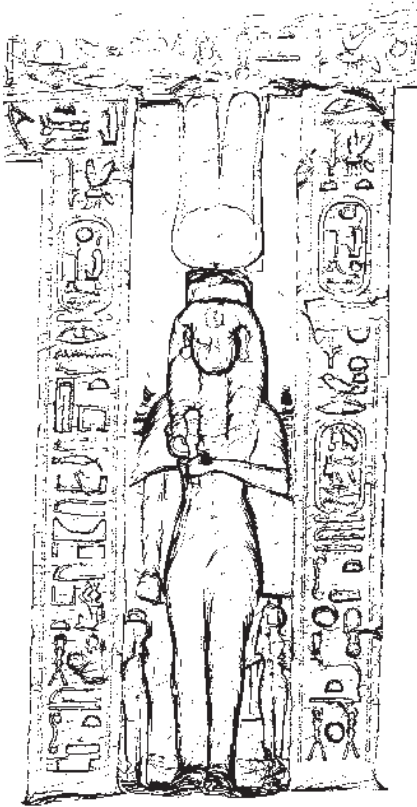
Figura 3. Nefertari, la Gran Esposa Real de Ramsés II en la fachada del Templo Rupestre Menor de Abu Simbel.

Después se hicieron los detalles a poca distancia. Además de resultar de una gran belleza, la estereofotogrametría es imprescindible para detectar el más mínimo deterioro, incluso imperceptible para el ojo humano. El retrato resultante de una de las esculturas de la reina Nefertari es extraordinario.

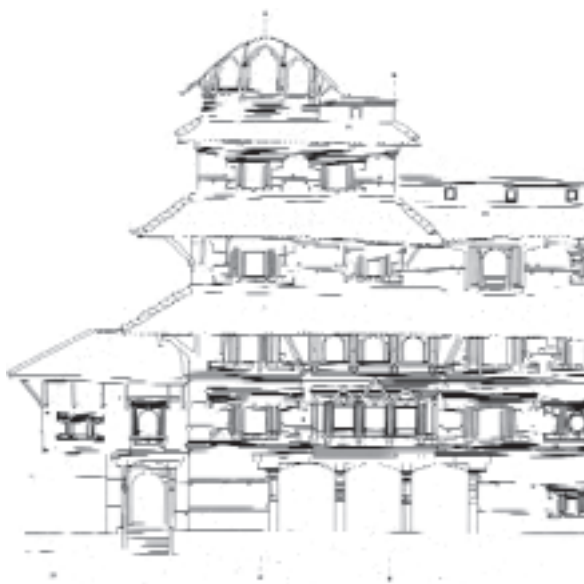
Figura 5. Detalle del palacio real de Hanuman-Dhoka en Katmandú.

El palacio ha sufrido mucho, debido a los monzones que han provocado que la madera se corrompa, y a los terremotos, en particular el del año 1934, que provocó la inclinación de la Torre de Lilitpur, entre otros graves daños. Como en los demás monumentos, se realizó la estereofotogrametría total de todo el conjunto, pero en este caso, no se procedió a desmontarlo. La restauración comenzó el 24 de Febrero del año 1975, día en que se celebraba la coronación del rey Birendra-Bir-Bikram-Shah-Dev.

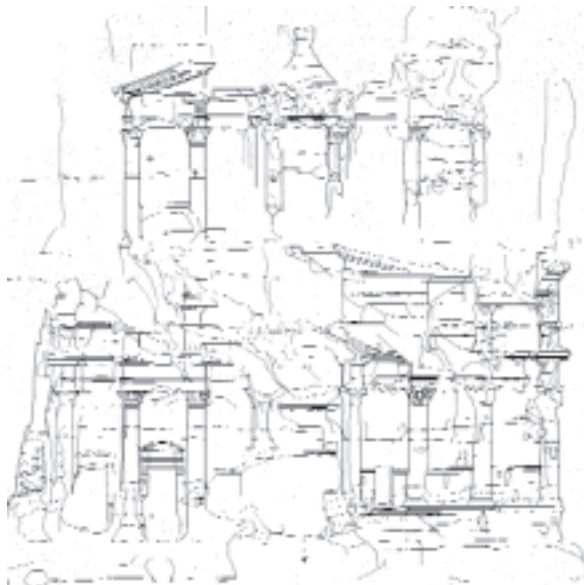
Figura 6. Petra, la ciudad de los nabateos. Es el monumento que ha sufrido más degradación.

Deseo hacer notar, que los trazos discontinuos indican que ciertos elementos, presentan tal deformación y deterioro, que no pueden ser restituidos. Los trabajos de restitución de curvas de nivel se extendieron hasta el año 1974, en total, cinco años.
