# Efectos de las fallas asociadas a sobreexplotación de acuíferos y la presencia de fallas potencialmente sísmicas en Morelia, Michoacán, México

**Víctor Hugo Garduño-Monroy\*, Eleazar Arreygue-Rocha,  
Isabel Israde-Alcántara y Gerardo M. Rodríguez-Torres**

*Universidad Michoacana de San Nicolás de Hidalgo-Instituto de Investigaciones Metalúrgicas-  
Departamento de Geología y Mineralogía, Edif. "U", Ciudad Universitaria, Morelia, Mich., México,*

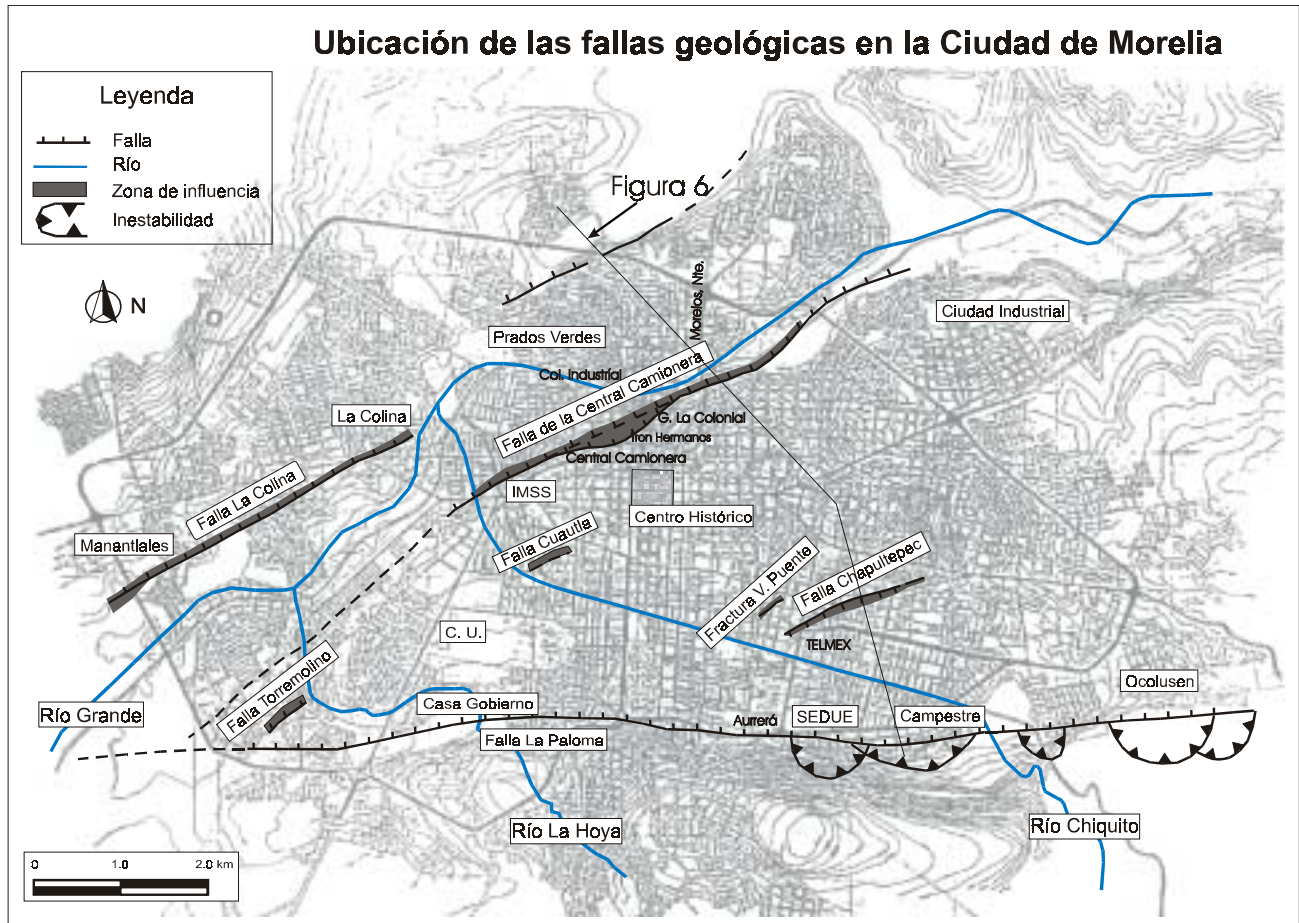
Figura 2. Plano de Morelia con las fallas geológicas ligadas a fenómenos de fluencia (Central Camionera, Chapultepec, Torremolino) y las potencialmente sísmicas (La Paloma y La Colina). Sobresale la estrecha relación que existe entre las direcciones de las fallas de la ciudad de Morelia y las fallas regionales. Las partes sombreadas señalan la zona de influencia de las fallas. También se observan las coronas de la inestabilidad de taludes de la falla La Paloma.
